# COMUNE DI VIGASIO
# VARIANTE AL P.R.G. - CENTRO STORICO
# LEGGE REGIONE VENETO 80/80

| SCHEDA B | SEZIONE N° VIGASIO | EDIFICIO N° 83 | GRADO DI PROTEZIONE 3 |

| CAPOLUOGO | VIA BASSINI |

## INDAGINE STORICO TIPOLOGICA

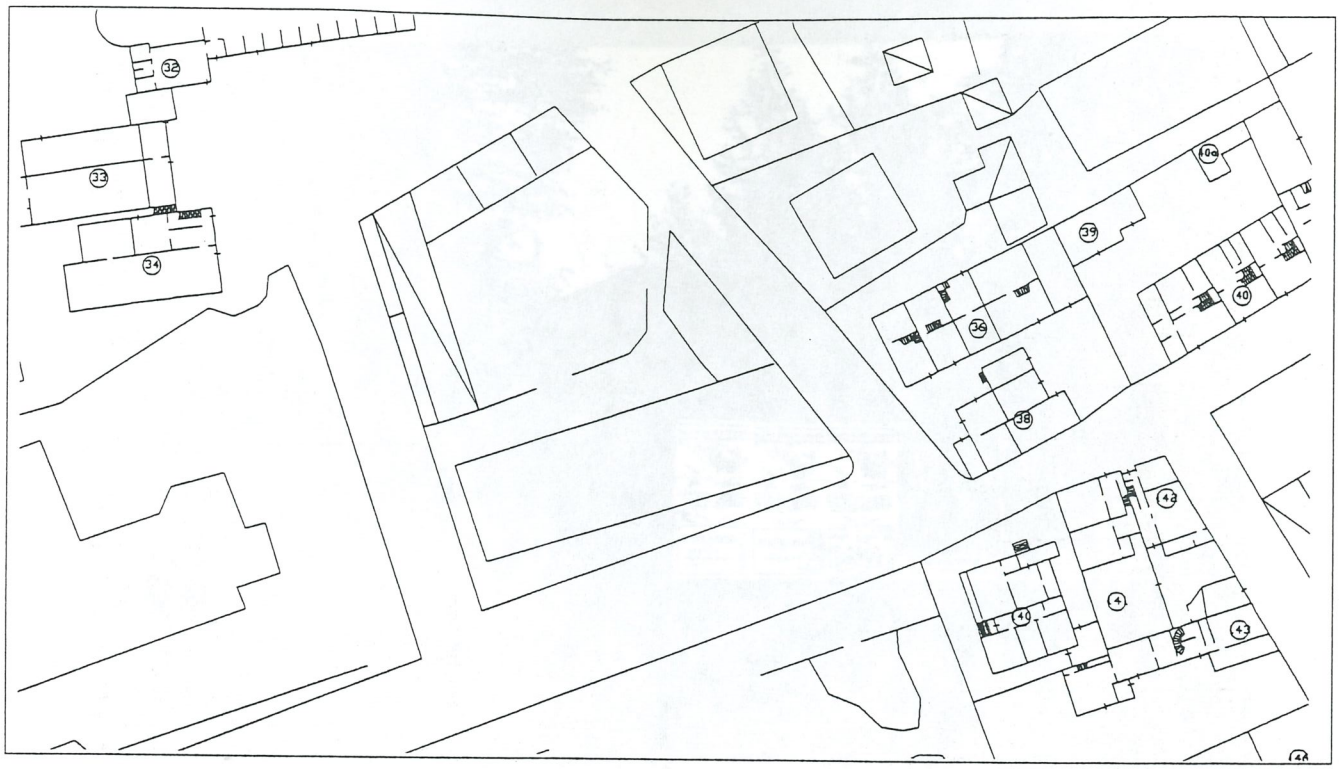
# DOCUMENTAZIONE FOTOGRAFICA

Edificio al servizio di Villa Bassini destinato a rustico e scuderia, ora ridotto a rudere.
Si leggono elementi isolati nelle cornici e nelle aperture.

Restauro integrativo e propositivo – grado di protezione 2.
